# Klintehamns station, del 2

## Byggsdes 1898

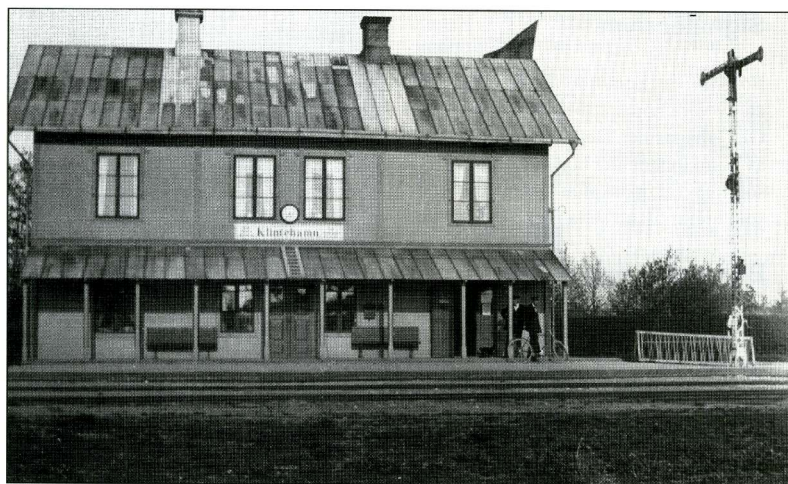
*Stationen i Klintehamn någon gång under privatbanetiden. Notera namnskylden med avståndet till Roma och Hablingbo ovanför skärmtaket och de prydliga bänkarna under detsamma. Den exakta tidpunkten är obekant men det är definitivt efter 1924 eftersom SGJ är byggd. Däremot syns det inte om posthuset hunnit uppföras. En sådan här bild är naturligtvis guld värd om man funderar på ett modellbygge av stationen eftersom den visar att ritningen saknar dörren till expeditionen t.ex. Detaljer som stationsuret, cykelstället och semaforens placering får man på köpet. Jämför gärna med bilderna från SJ-tiden i "Klintehamn del 1". Foto ur Föreningen Gotlandstågets arkiv.*

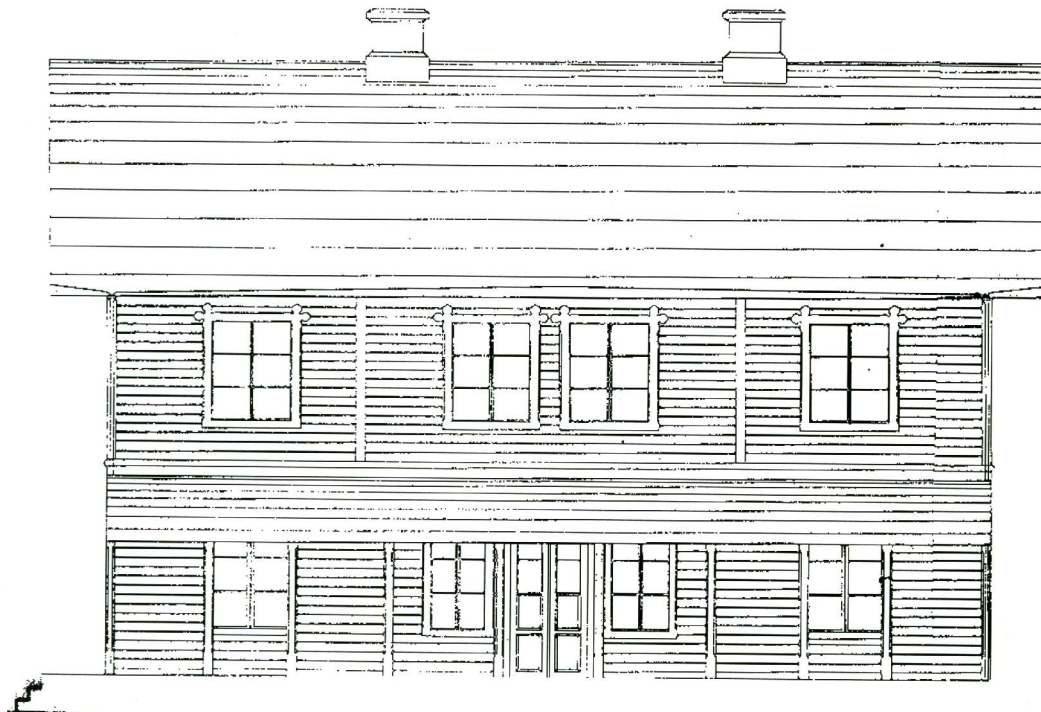
Facad åt banan.

Ritningen visar stationshuset före ombyggnaden 1950, alltså med det stora skärmtaket och snirkliga fönsterfoder. Några frågetecken finns: På foton från 20-talet och på Ewe Janssons eminenta planer finns två dörrar medan ritningen bara har en, nämligen den till väntsalen. Detta kan innebära att ritningen inte är korrekt, eller att expeditionens dörr togs upp senare, kanske 1924. Vår stationsritning är inte daterad så vi vet inte om det är ursprungsritningen från 1898 eller om den är av senare datum men troligen är det originalritningen från när huset byggdes.

Ritningen är i skala 1:100 och är troligen från 1898. Vi vet inte om den visar exakt hur huset blev byggt. Därför är vi inte heller helt på det klara med dörrars placering m.m. i begynnelsen. Annars stämmer mått och annat väl med det idag befintliga huset. Vad man kan konstatera är att KIRJ:s övriga stationer var mycket enklare i utförandet. Många banor hade en genomgående stil på samtliga stationshus även om storlekarna på dessa varierade. På "Klintebanan" är de mindre stationerna lika varandra, men de är små byggnader, målade i rött, som inte alls liknar huvudstationens stora gula hus.
